ZPRÁVA O PROVEDENÍ STAVEBNĚ TECHNICKÉHO PRŮZKUMU OBJEKTU SYNAGOGY V PACOVĚ

Brno, listopad 2019

Zhotovitel : Průzkumy staveb, s.r.o.
Lísky 1000/44
624 00 BRNO

Na základě požadavku objednatele byl proveden stavebně technický průzkum (dále jen STP) objektu Synagogy v Pacově z důvodu zjištění materiálové skladby vybraných konstrukcí a jejich stavu před uvažovanou rekonstrukcí.

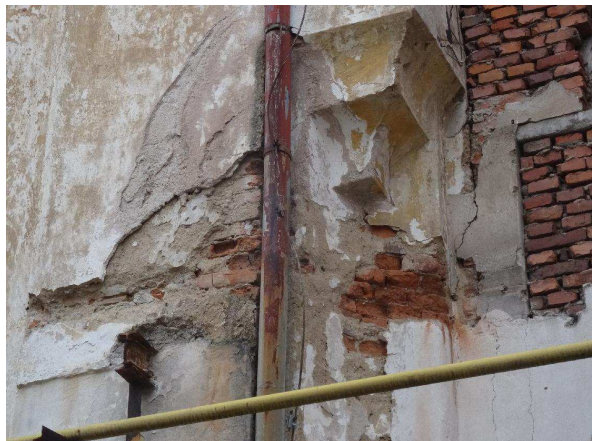
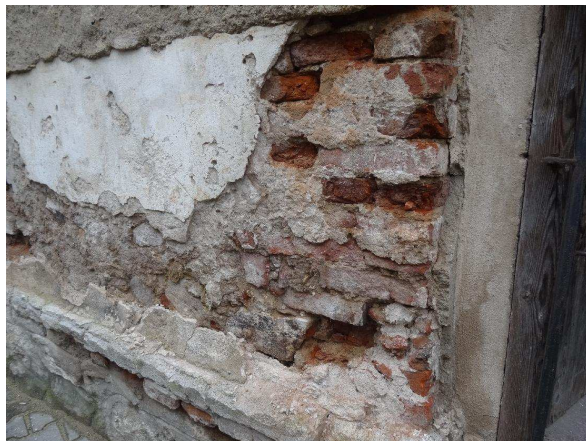
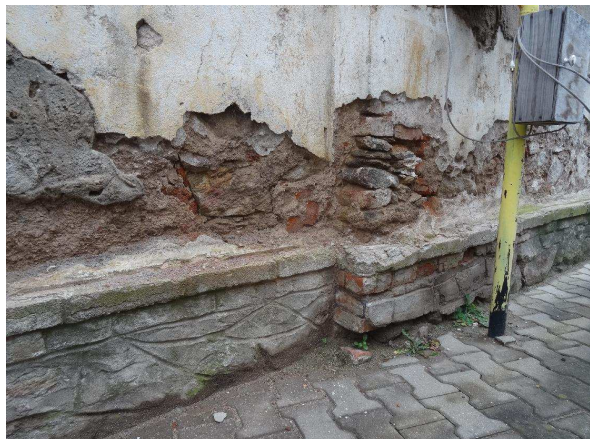
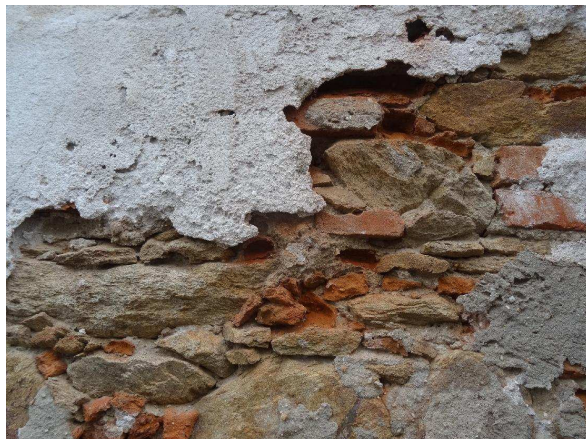
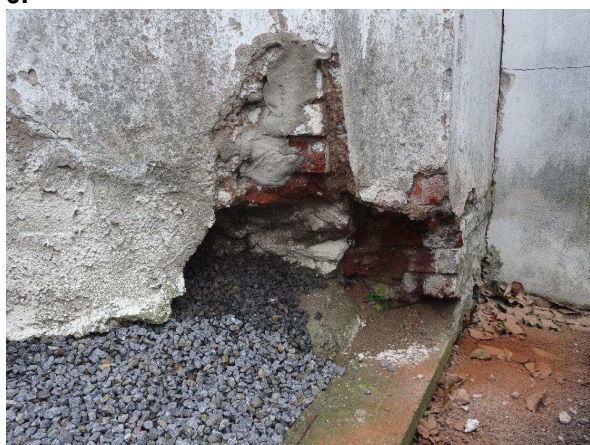
- Na mnoha vnitřních i venkovních omítkách jsou patrné vlhkostní „mapy“, omítky se již místy výrazně rozpadají a na mnoha místech zcela odpadávají, foto č.1 - 19, 29. Chybějící či výrazně porušené omítky z exteriéru umožňují pronikání dešťové vody přímo do zdiva.

- Na mnoha místech je již zdivo vlivem povětrnostních vlivů a v důsledku zatékání ze střech výrazně poškozené, drolí se a rozpadá, vypadávají z něj i celé zdící prvky, foto č.5 - 9, 15 - 17.

- Co možná nejdříve odstranit všechny vlhkostí zdestruované omítky v 1.NP, a to jak z interiéru, tak i z exteriéru. Omítky odstranit minimálně do výšky 2 m. Interiér pak důkladně provětrávat.

- Na mnoha místech bude nutno z exteriéru zdivo doplnit, vysekat poškozené či uvolněné zdící prvky a zdivo místně dozdit - provést tzv. „plomby“. Toto bude nutno provádět nejen ve spodních částech obvodového zdiva, ale místy i výše.

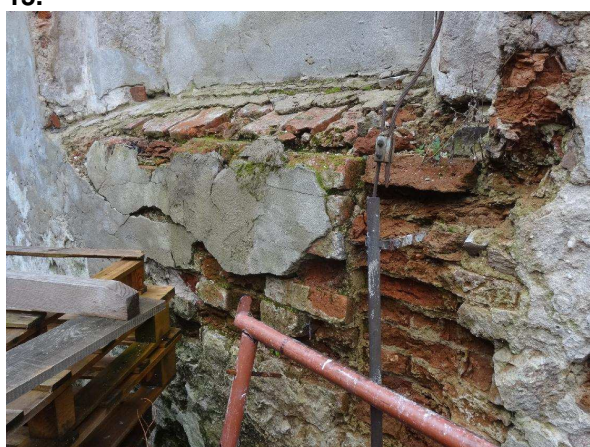
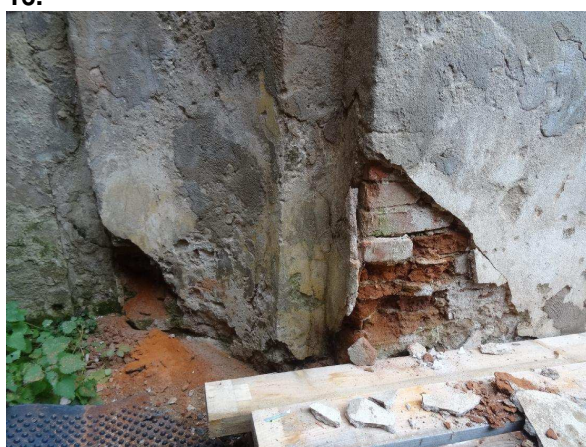
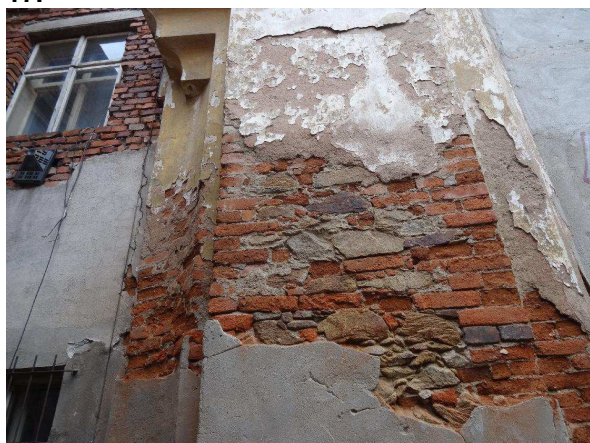
- Z exteriéru i z interiéru byly na zdivu v úrovni 1.NP provedeny neprodyšné cementové omítky, které způsobily, že vlhkost vztlíná až do tak nezvykle velkých výšek (místy i výše jak 2 m), což by při použití vápenných omítek vůbec nebylo možné, foto č. 1 - 19, 29.

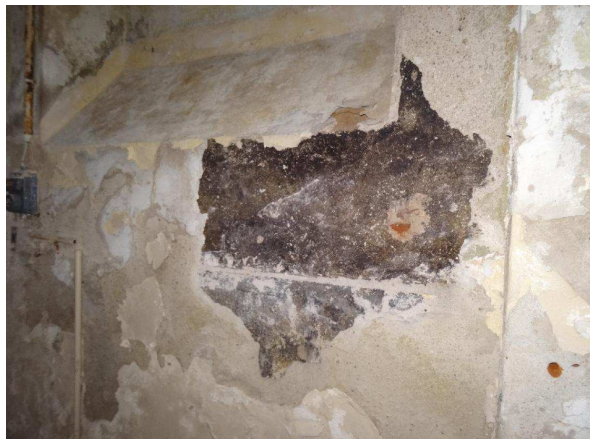
19.

- V interiéru byly dokonce na neprodyšných omítkách ještě provedeny zcela neprodyšné olejové výmalby, které se však již loupou a odpadávají, foto č.19.

- Na několika místech byly vnitřní omítky zbarveny tmavě šedě až černě. Domnívali jsme se, že by mohly být natřeny asfaltem, což se někdy v minulosti zcela nevhodně provádělo. Zkouškou plamenem se však asfaltový materiál nepotvrdil, jedná se pravděpodobně o zbarvení omítek po požáru, foto č.19, 20.

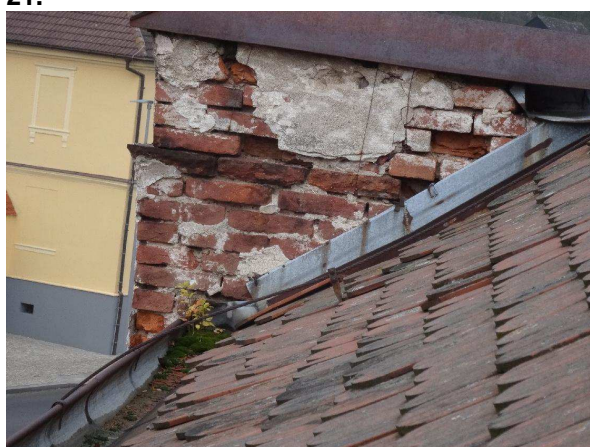
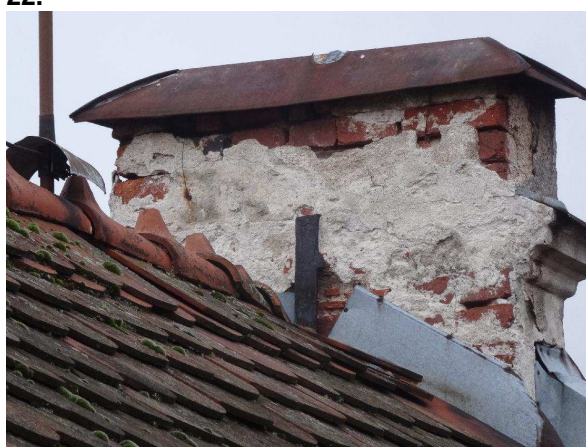
- Poškozené je i zdivo a omítky ozdobných prvků ve štítech, foto č.21, 22.
- Podlaha v 1.NP je provedena z materiálů s velkým difúzním odporem (teracová dlažba, betonové mazaniny, lepenka atd.), foto č.27, 28. Toto provedení zabraňuje přirozenému prostupu a odpařování vodních par z podzákladí, ty se na neprodyšných vrstvách kumulují, a poté se tlačí do zdiva.

- Klempířské výrobky z pozinkovaného plechu nemají provedeny nátěry, jsou již napadeny hloubkovou korozí, foto č.21, 22, 58.

- Co nejdříve musí být alespoň provizorně opravena střešní krytina, oplechování střech, parapetů, říms a všechny dešťové žlaby a svody, aby se zabránilo vzniku dalších škod na fasádách !
- Vzhledem k velmi špatnému stavu omítek na fasádách bude nutné provést na mnoha místech jejich odstranění a nové provedení - předpokládáme cca $\frac{3}{4}$ všech ploch, možná i více. Zachránit půjde možná jen omítky nad okny v 2.NP, ale i zde bude nutno provést vysprávký.
- O možné záchraně méně poškozených omítek i všech ozdobných prvků musí rozhodnout restaurátoři.
- Opravě fasád musí předcházet oprava střech, klempířských výrobků, dešťových žlabů a svodů a sanace vlhkého zdiva.

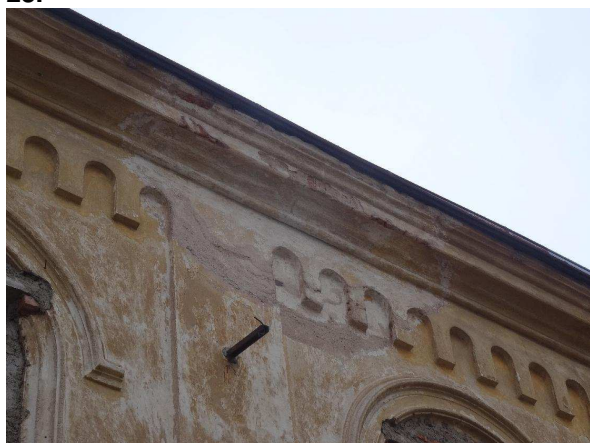
23.

- Dešťové žlaby jsou zanesené odpadanými střešními taškami, humusem, jsou napadeny hloubkovou korozi, foto č.0, 57, 58. Přes ucpané žlaby přetéká dešťová voda, která následně ničí fasády a zvyšuje vlhkost zdiva, foto č.23.

- **Okamžitě provést alespoň provizorní vyspravení střešní krytiny a oplechování a vyčistit dešťové žlaby a svody !!!**
- **Okamžitě podepřít jednu výrazně vyhnílou krokev !!!** Je vyznačeno ve výkresové dokumentaci.
- Při rekonstrukci jednoznačně provést novou střešní krytinu a všechny klempířské výrobky na střeše.
- Vzhledem k rozsahu poškození krovu by bylo nejhodnější ho celý rozebrat a provést jeho repliku s případným využitím některých zdravých prvků. Je velice pravděpodobné, že při rozebírání budou zjištěny ještě další poškozené prvky, než jsme vyznačili ve výkresové dokumentaci.

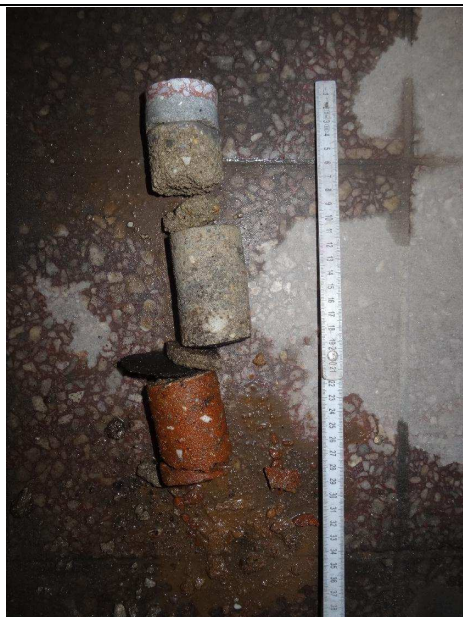
27.

Sonda P1

tl. (mm)
• teraco dlažba	25
• lepidlo	2
• betonová mazanina (nekvalitní)	70
• betonová mazanina	78
• cementový potěr	15
• hydroizolace z asfaltové lepenky	1
• cihla	70
• hlína

- Nové omítky provést po částečném vyschnutí zdiva jako čistě vápenné nebo pomocí sanačních omítkových směsí.
- Podlahy v 1.NP v celém rozsahu odstranit a provést je nově jako provětrávané. Okolo obvodového zdiva provést z interiéru odvětrávaný kanálek.

- Zcela nově bude nutno provést podlahy v 1.NP, a to jako provětrávané.
- Podlahy bude nutno provést i v půdním prostoru, a to s tepelnou izolací.

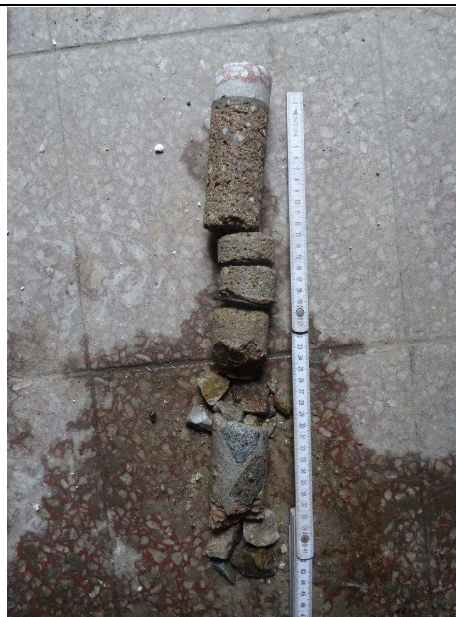
28.

Sonda P2

tl. (mm)
• teraco dlažba	25
• lepidlo	1
• betonová mazanina (nekvalitní)	103
• betonová mazanina	55
• hydroizolace z asfaltové lepenky	1
• betonová mazanina	75
• podkladní beton	220
• hlína

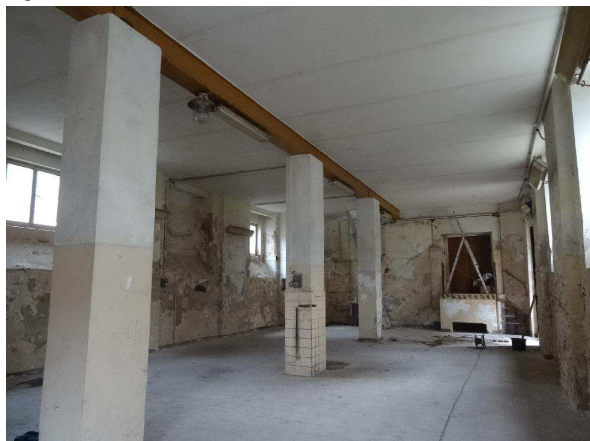
29.

Sondou V1 (její umístění viz výkresová dokumentace) bylo zjištěno, že dodatečně provedená vodorovná nosná konstrukce nad 1.NP je z ocelových válcovaných I profilů a prefabrikovaných železobetonových PZD desek. Ocelové stropní nosníky jsou vynášeny obvodovým zdívem a vnitřním podélným ocelovým průvlakem uloženým na pravděpodobně cihelné vnitřní pilíře. Blíže viz následující schematický obrázek a foto č.29.

- Nevhodně dodatečně provedená stropní konstrukce vestavby 2.NP bude pravděpodobně odstraněna.
- Dřevěné trámové stropy nad 2.NP bude nutno místně vyspravit - zesílit 2 nejvíce poškozené trámy, celou konstrukci očistit od prachu a nečistot a preventivně naimpregnovat prostředkem s účinností proti dřevokazným škůdcům.
- Dřevěné „falešné“ klenby bude nutno místně rozebrat a provést nově. I tuto konstrukci bude nutno vyčistit a naimpregnovat.

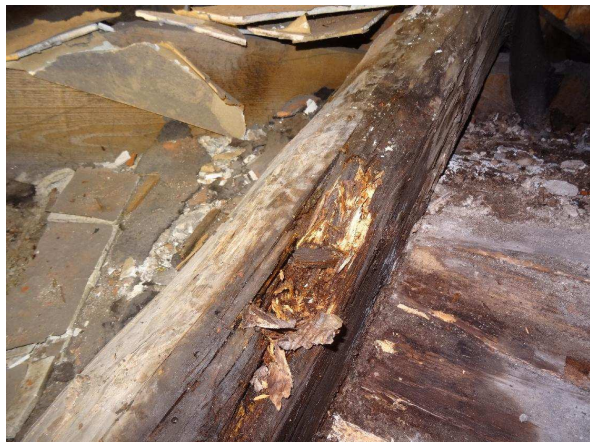
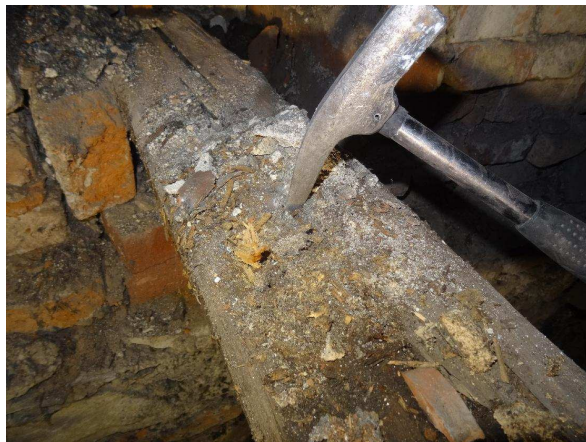
- Z celkového počtu 14 kontrolovaných stropnic byly 2 poškozeny výrazněji (oslabení průřezové plochy o více jak 30%, jedna dokonce až 70% !), dalších 6 jich bylo poškozeno méně (oslabení o cca 5 - 30% průřezové plochy) a zbývajících 9 trámů bylo bez známek poškození.

- Výrazněji poškozené trámy jsou napadeny dřevokaznými houbami, většinou konioforou sklepní, v důsledku zatékání přes výrazně poškozenou střešní krytinu, foto č.31, 32.

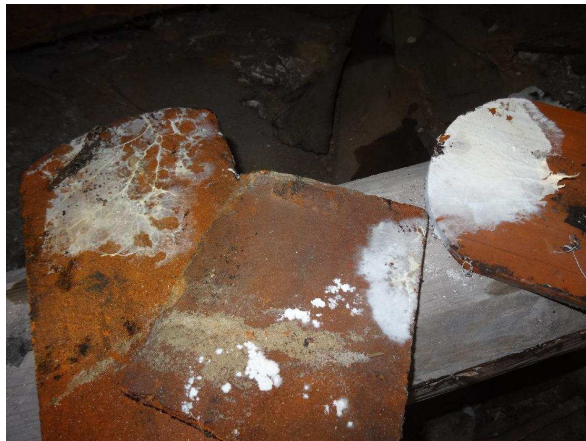
36.

- Méně poškozené prvky jsou spíše mírně napadeny dřevokazným hmyzem, tesaříkem krovovým a červotoči, a toto poškození není výrazné.
- Horší je v některých částech stav dřevěných falešných klenb, které jsou v krajích bohužel zasypány stavební sutí a humusem a v případě zatékání se zde dlouhodobě drží voda a vlhkost, foto č.34, 35. To způsobilo vznik a šíření dřevokazných hub, pro které je toto prostředí ideální. Závažným zjištěním je pak to, že se v jednom místě již dokonce objevila i dřevomorka domácí, která ničí nejen dřevo, ale je schopna svými rhyzomorfami (podhoubím) i narušit maltu v ložných spárách cihelného zdiva, foto č.36 !!!

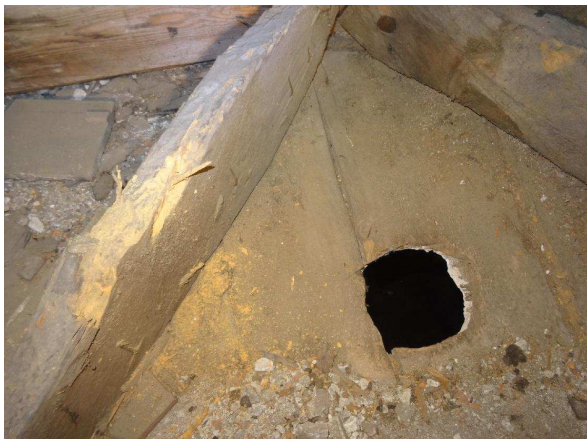
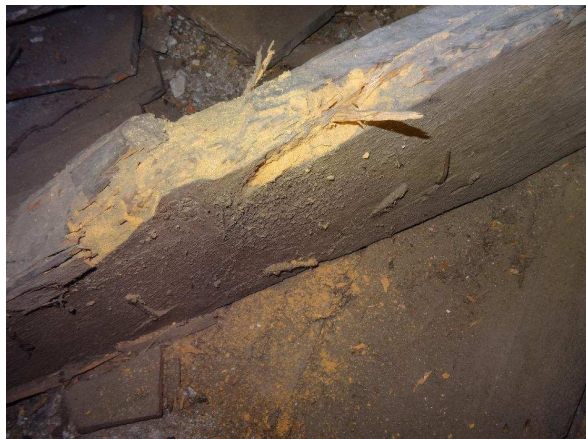
- Několik fošnových žeber „falešných“ klenb je napadeno a oslabeno tesaříkem krovovým, foto č.37, 38.

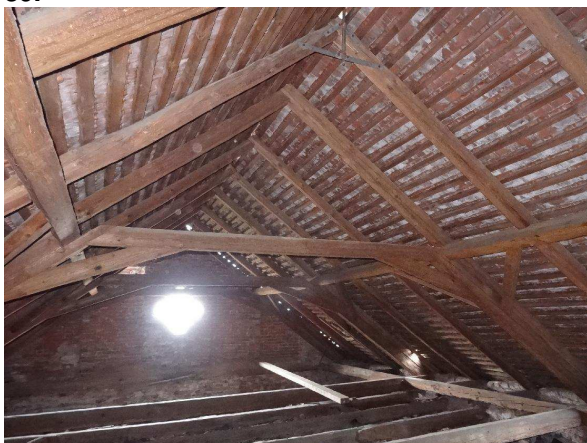
39.

Střecha je sedlová. Krov je vaznicové soustavy s ležatou stolicí - skládá se z vazných trámů, krokví, pozednic, střední vaznice, šikmých sloupů, rozpěr, krácat, výměn krácat a pásků, blíže viz foto č.39.

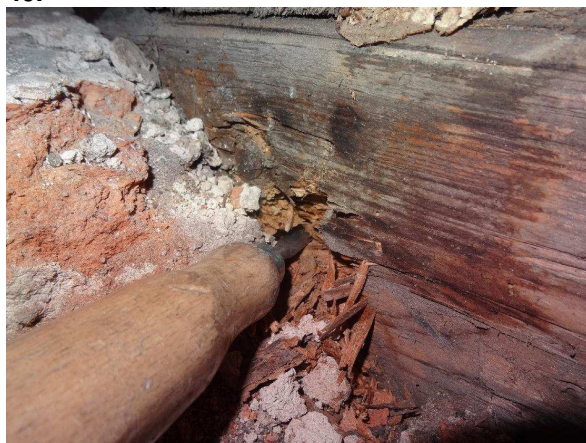
40.

- **Na základě prohlídky lze konstatovat, že celá krovová konstrukce je ve velmi špatném místě až v HAVARIJNÍM STAVU !!! Mnoho kontrolovaných prvků, zejména v dolních částech krovu, je více či méně poškozeno v důsledku napadení dřevokaznými škůdci - v místě zatékání houbami, místně pak i hmyzem, foto č.40 - 53 !** Prvky, které jsou oslabeny o více než cca 30%, jsou ve výkresové dokumentaci vyznačeny **červeně**, prvky, které jsou oslabeny o cca 10 - 30%, jsou na výkresech vyznačeny **modře**. Popis zjištěných největších vad a poruch je uveden dále (jejich umístění viz výkresová dokumentace).

- červotoč umrlčí (Anobium pertinax) - místně
 - červotoč proužkovaný (Anobium punctatum) - místně
- Bylo zjištěno, že dřevokaznými škůdci jsou napadeny a většinou i výrazně poškozeny všechny pozednice, foto č.40, 42, 49, 50, 51, 53.

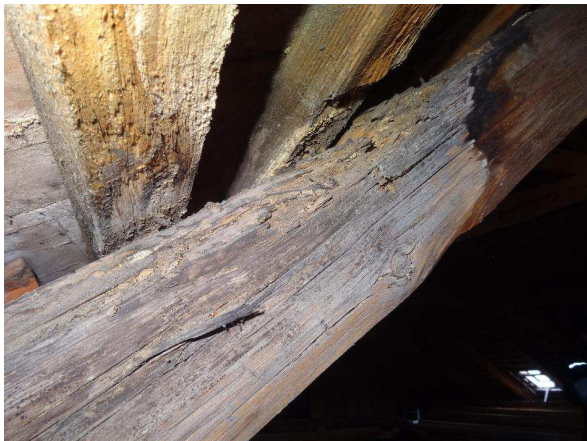
41.

- Zničena jsou některá kráčata a jejich výměny, foto č.43, 44, 51, 52.
- Poškozeno je několik krokví, foto č.41, 45 - 49, 53.
- **U jedné krokve hrozí bezprostřední prolomení a zřícení části krovu - HAVARIJNÍ STAV, foto č.41 !** Toto místo je barevně vyznačeno ve výkresové dokumentaci.

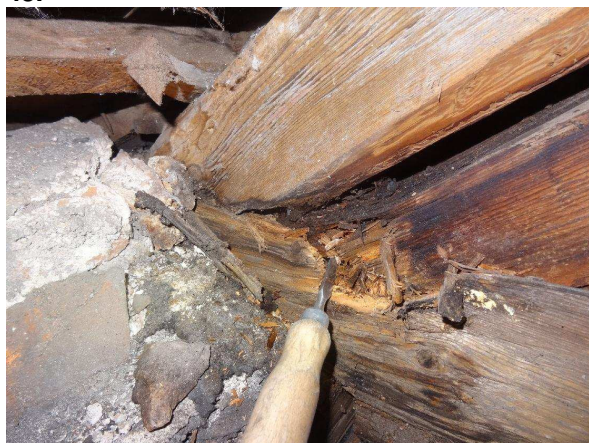
45.

- **V několika místech jsou v důsledku zatékání přes porušenou střešní krytinu zničeny všechny prvky plných vazeb v místě uložení na zdivo - pozednice, zhlaví vazných trámů, šikmých sloupů, krokví, foto č.45, 49, 53 !!! I zde hrozí zřícení části krovu - HAVARIJNÍ STAV !**

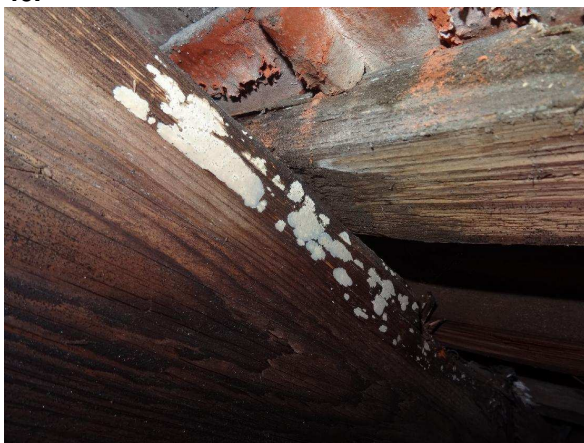
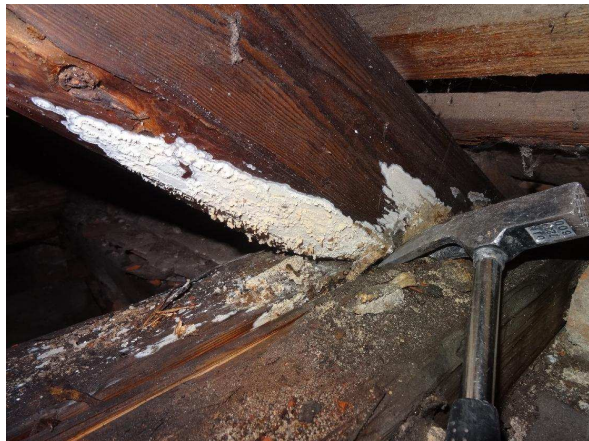
- Dřevokazné houby jsou ještě v aktivním stádiu, protože byly zjištěny jejich čerstvé plodnice či podhoubí, foto č.46 - 49.
- Dřevokazný hmyz již ale pravděpodobně není aktivní, protože jeho čerstvé požerky byly zjištěny spíše jen výjimečně.

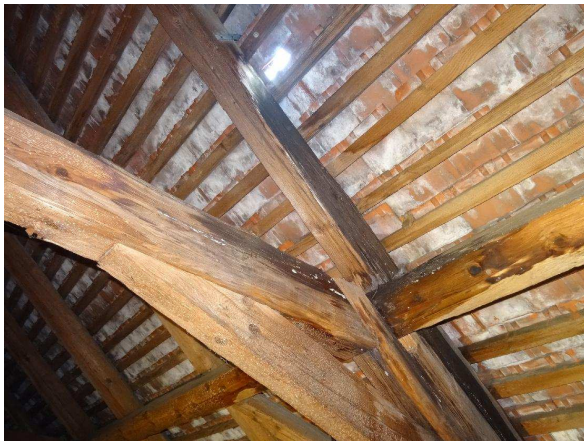
48.

- Většinou jsou napadeny a zničeny prvky v dolní části krovu, v jednom místě je ale poškozeno napojení střední vaznice, krokve, šikmého sloupu a rozpěry, foto č.48.

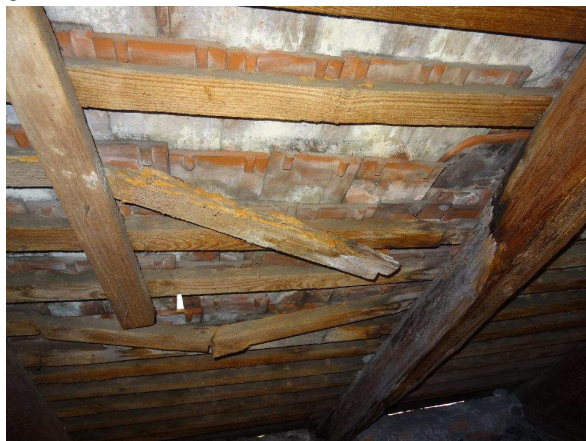
54.

- Ve velmi špatném stavu je i latění, které je v místech zatékání vyhnílé a místně prolomené, foto č.54. Latění má výrazný průhyb, což se projevuje zvlněním střešní krytiny, foto č.55.

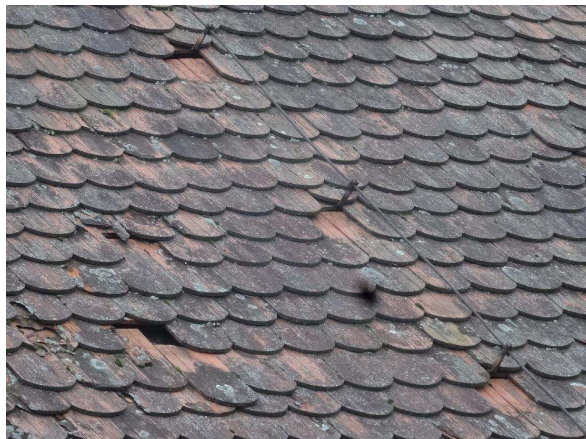
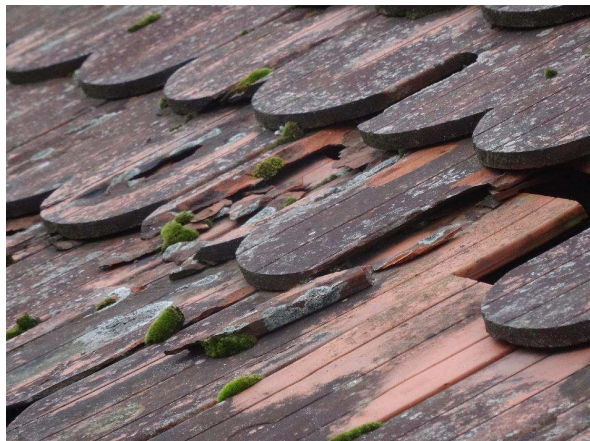
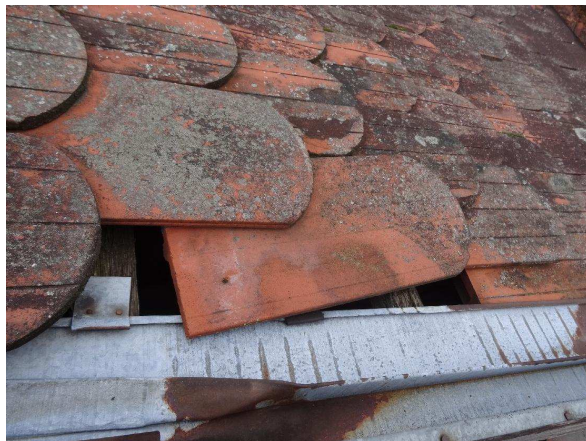
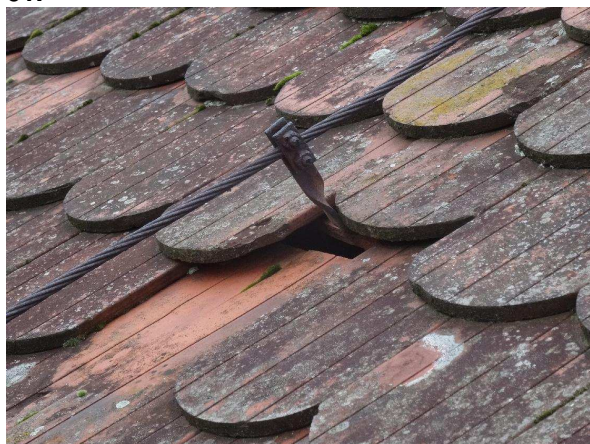
- **V dezolátním až havarijním stavu je střešní krytina, která je provedena z pálených tašek bobrovek - některé se již rozpadají, na mnoha místech již zcela chybí, do objektu na několika místech výrazně zatéká, foto č.56 - 61 ! Chybí již i některé hřebenáče, foto č.62 ! Havarijní stav krytiny je hlavní příčinou poruch i ostatních konstrukcí - krovu, dřevěných stropů, dřevěných kleneb, zdiva, omítek atd. !**
