ZPRÁVA O PROVEDENÍ STAVEBNĚ TECHNICKÉHO PRŮZKUMU OBJEKTU SYNAGOGY V PACOVĚ

Brno, listopad 2019

Zhotovitel : Průzkumy staveb, s.r.o.
Lísky 1000/44
624 00 BRNO

Na základě požadavku objednatele byl proveden stavebně technický průzkum (dále jen STP) objektu Synagogy v Pacově z důvodu zjištění materiálové skladby vybraných konstrukcí a jejich stavu před uvažovanou rekonstrukcí.

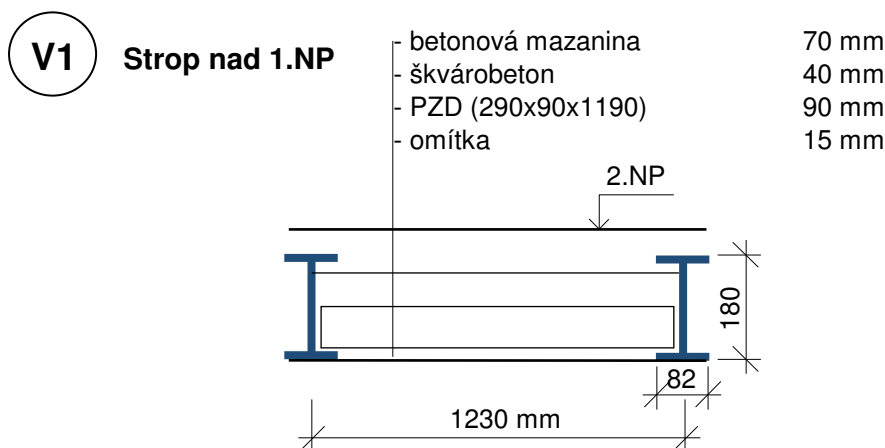
Sondou V1 (její umístění viz výkresová dokumentace) bylo zjištěno, že dodatečně provedená vodorovná nosná konstrukce nad 1.NP je z ocelových válcovaných I profilů a prefabrikovaných železobetonových PZD desek. Ocelové stropní nosníky jsou vynášeny obvodovým zdívem a vnitřním podélným ocelovým průvlakem uloženým na pravděpodobně cihelné vnitřní pilíře. Blíže viz následující schematický obrázek a foto č.29.

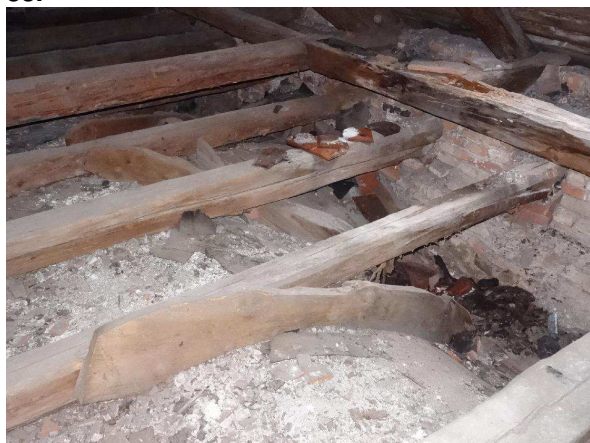
33.

Pod půdním prostorem je provedena „falešná“ prkenná (ze spodní strany zomítaná) klenba s lunetami vynášena dřevěným trámovým stropem, který je v půdním prostoru většinou bez záklopu a podlah, takže byl dobře přístupný. Lunety jsou jednak uchyceny ke stropním trámům a dále jsou vyztuženy fošnovými sbíjenými oblouky, foto č.33 - 35, 37.
